Burgverein Reifenberg e.V.

Lageplan der Burgruine Reifenberg

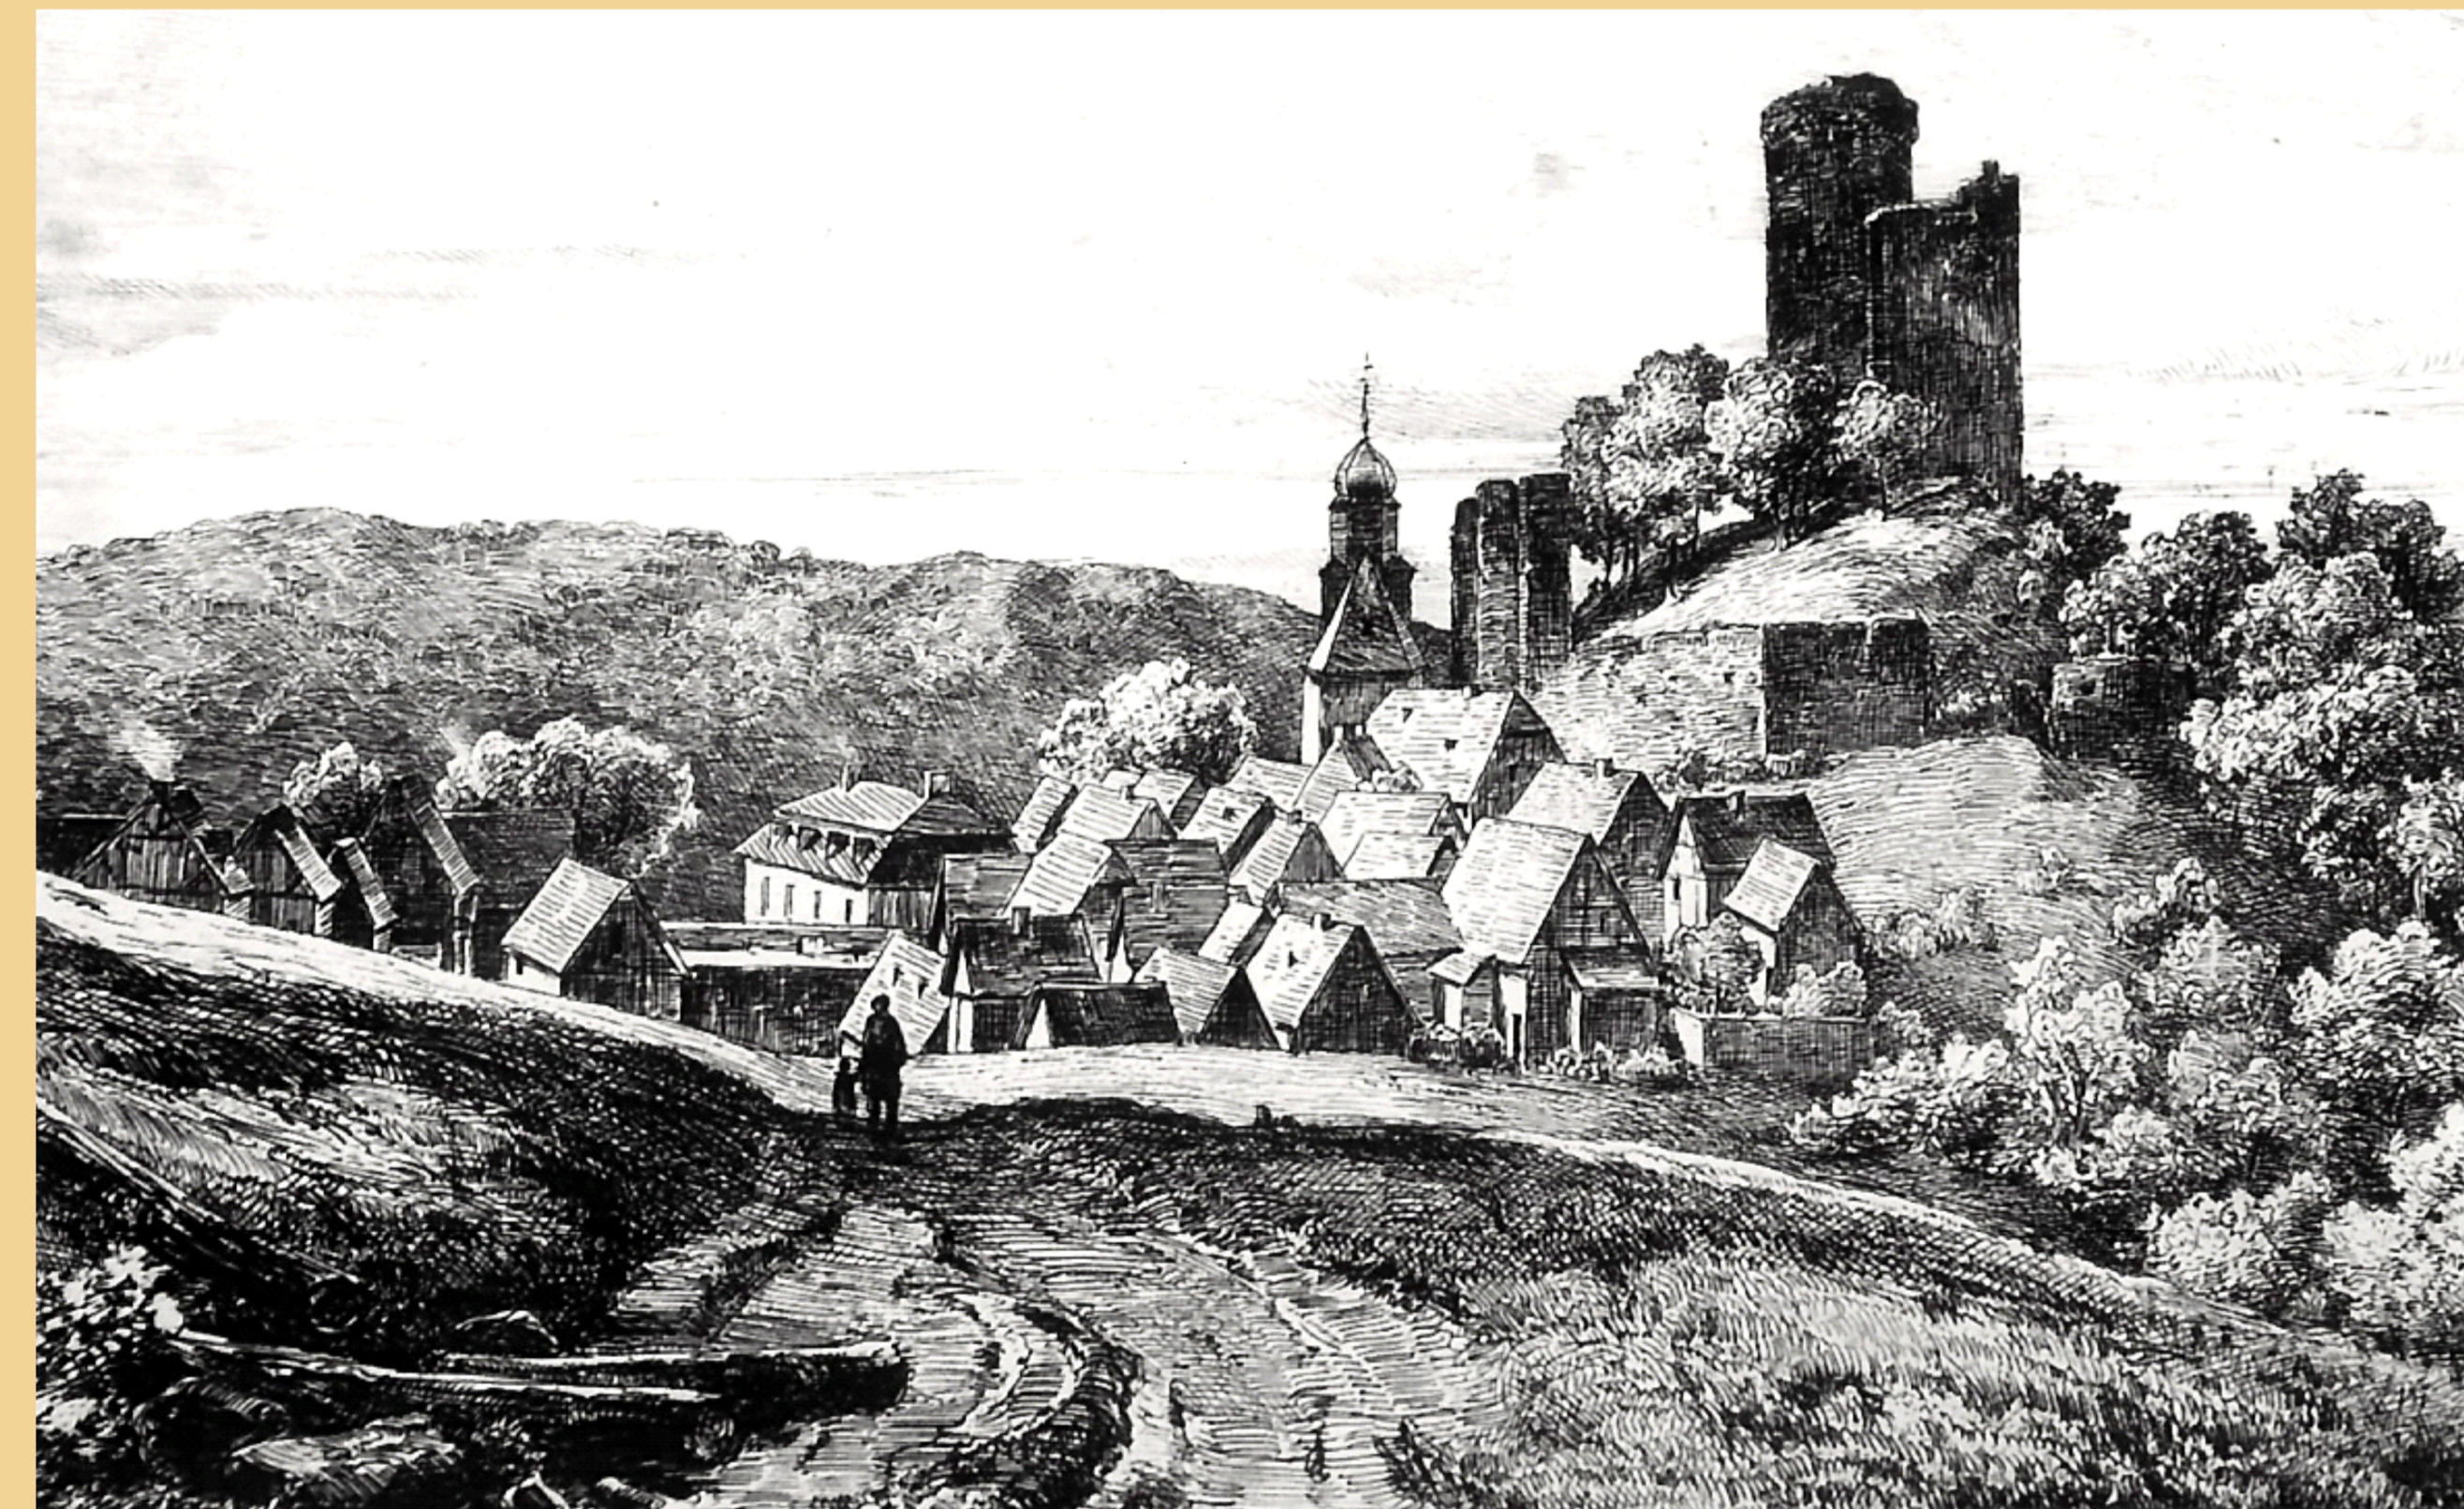
Ansicht auf Reifenberg mit Ruine und St. Othmar Kapelle von Siedentopf um 1842

Die St. Othmar-Kapelle unterhalb der inneren Schildmauer wurde ab 1215 mehrmals erwähnt und erhielt ab 1418 einen ständigen Priester. 1631 wurde die Kapelle durch die Niederhessen beschädigt. 1646 wurde sie ganz zerstört. 1684 veranlasste der Mainzer Domherr Anselm Franz von Ingelheim den Neubau (mit Turm auf der Westseite) der Kapelle.

Die St. Othmar-Kapelle war Mitte des 19. Jahrhunderts in einem sehr schlechten baulichen Zustand und für die Kirchengemeinde zu klein geworden. Daher wurde unter Pfarrer Johann Petry der Neubau einer Kirche in der Dorfmitte von Reifenberg, auf dem Gelände des alten Friedhofs geplant und die alte Kapelle abermals bis auf die Krypta abgetragen. Das Gewölbe wird heute noch umgangssprachlich „Kirchkeller“ genannt. Die neue Kirche St. Georg wurde in den Jahren 1845 bis 1855 erbaut und ist bis heute ein Wahrzeichen von Oberreifenberg. Im „Kirchkeller“ der Krypta wurden die Särge folgender Personen eine Zeitlang aufbewahrt:
